# **Oulun elastisten vaihteiden seurantamittaukset**

Väyläviraston tutkimuksia 18/2019

**Avainsanat:** Vaihde, Elastisuus, Monitorointi

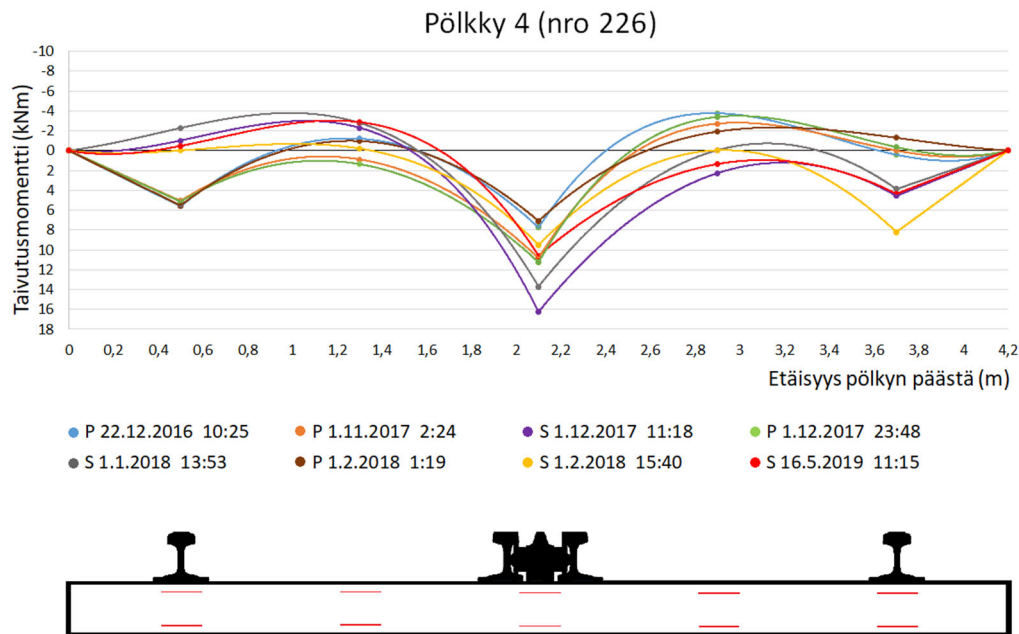
Kuva 65. Vaihteen pölkyn numero 226 taivutusmomentti junan ylitysten aikana. Kirjain P tarkoittaa, että vaihdetta kuormittava juna on liikkunut poikkeavaa reittiä ja kirjaimella S merkitään suoran reitin junat.

Viimeinen älypölkky sijoitettiin vaihteessa suoraan risteyskärjen alle pölkky-numerolla 226. Tässä pölkkyssä on myös havaittavissa edellisen pölkyn tapaan pölkyn risteyskärjen alla huomattavasti suuremmat taivutusmomentin arvot pölkyn päihin verrattuna. Tässä pölkkyssä taivutusmomentti on tietyllä junilla jo noin 16 kNm tasolla, jota voidaan pitää jo melko suurena rasituksena. Edellistä tuloksista poiketen myös momentin vaihteluväli on selkeästi suurempi, sillä osa junista muodostaa risteyskärkeen vain noin 7 kNm taivutusmomentin, eli minimin ja maksimin suhde on yli kaksinkertainen. Tämä johtuu todennäköisesti siitä, että risteyskärkeen kohdistuu sen epäjatkuvuuskohdan takia kalustosta kunnosta riippuen vaihtelevia dynaamisia iskukuormituksia, jotka ovat tietenkin suoraan verrannollisia taivutusmomentin suuruuteen.

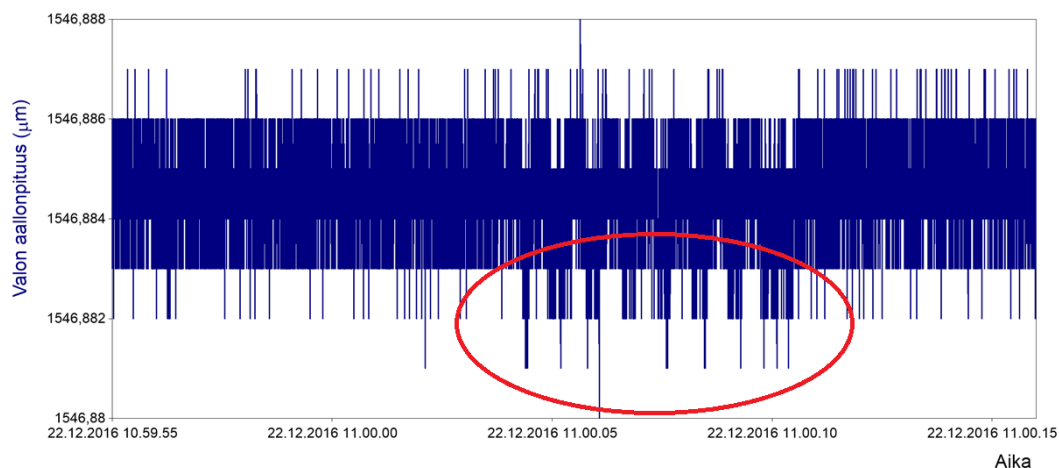
Kuva 66. Pölkyn 3 anturin numero 5 mittaama valon aallonpituus junan ylityksen aikana. Punaisella ympyrällä on korostettu ajanhetkeä, jolloin juna ylittää kyseisen pölkyn.

Kuvaa 66 tarkastelemalla voidaan nopeasti sanoa, että junan aiheuttamaa muutosta anturin arvoon on hyvin vaikea havaita. Mittalaite havaitsee anturin arvon muuttuvan lepotilassaan jatkuvasti  $0,005 \mu\text{m}$  amplitudilla, jota voidaan yksikkö huomioon ottaen pitää hyvin pienenä muutoksena. Mutta ongelma muodostuu se, että junan kuormittaessa kyseistä pölkkyä varsinainen kuormituksen tuoma muutos anturissa ei ole kuin  $0,004 \mu\text{m}$ . Anturin signaali-kohinasuhde on siis jopa alle yhden, jota voidaan yleisesti ottaen pitää hyvin heikkona arvona. Kalibroitimittausten mukaan valon aallonpituuden ( $\mu\text{m}$ ) ja pölkkyyn kohdistuvan taivutusmomentin ( $\text{kNm}$ ) välinen kalibroitikerroin on tässä anturissa noin 486, jolloin tällainen  $0,004 \mu\text{m}$  muutos anturissa tarkoittaa  $1,9 \text{ kNm}$  taivutusmomenttia. Kyseessä on siis ihan merkittävä muutos, joka tulisi pystyä jo tarkasti mittaamaan.

Kaikista herkimmissäkin antureissa kalibrointikertoimet olivat noin 110 tasolla, jolloin kyseisen anturin  $0,005\ \mu\text{m}$  peruskohina tarkoittaa  $0,55\ \text{kNm}$  taivutusmomenttia. Tämä on siis toisin sanoen parhaimman anturin mittaustarkkuus, jota ei voida sitäkään pitää vielä erityisen hyvänä arvona. Tämän anturin käsittelemätön signaali tyhjän tavarajunan ylityksen aikana on havainnollistettu kuvassa 67. Tyhjtä tavaravaunua tuottavat tähän pölkkyyn noin  $2\ \text{kNm}$  taivutusmomentin, joten se vastaa aika tarkasti kuvan 66 kuormitustilannetta.

Tulevaisuudessa tällaisten valon aallonpituuksien mittaaminen vaatisi siis vielä entistäkin tarkempia mittalaitteita tai jonkinlaista automaattista datan suodattamista, jolla kohinaa saataisiin pienennettyä ja näin ollen mittatarkkuutta parannettua.

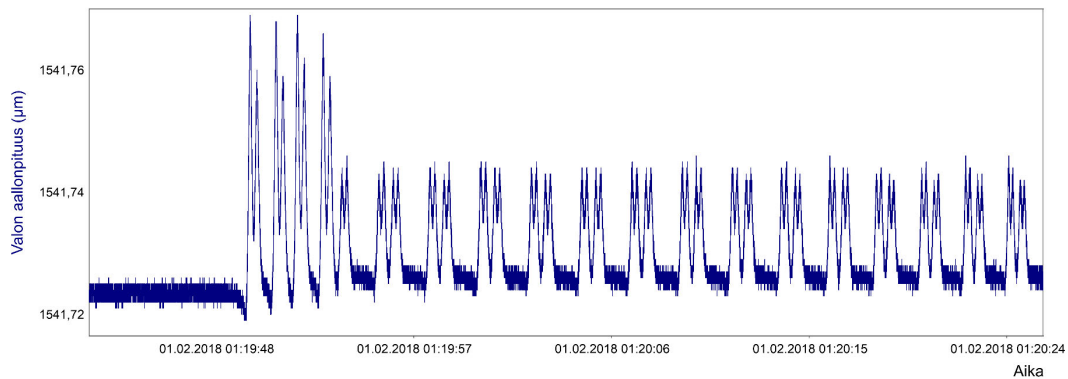
Kuva 67. Pölkyn 1 anturin numero 4 mittaama valon aallonpituus tavarajunan ylityksen aikana.

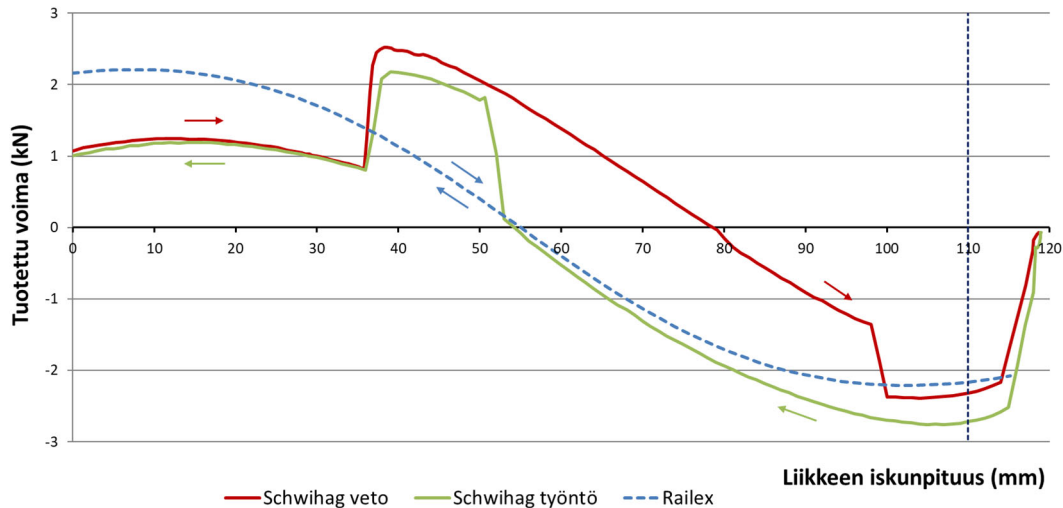
Kuva 68. Schwihagin valmistaman kaksijousisen Spring Device-kääntöavustimen voimakäyrä avointa kieltä vedettäessä ja kiinni olevaa kieltä työnnettäessä. Referenssiarvona myös nykyisin käytetyn Railexin voimakäyrä työntö ja vetotilanteessa.

Kuvasta 68 havaitaan, että uuden Schwihagin laitteen voimakäyrä on huomattavasti monimuotoisempi kuin nykyisin käytetyn Railexin vastaava. Railexissa voimantuotto perustuu siihen, että kiinteään tankoon tuotetaan käytännössä yhteen kiinnityspisteeseen tietty jousivoima, joka tuottaa siten tangon liikkuessa laitteelle yhden jatkuvan ja symmetrisen voimakäyrän. Uudessa kahdella erillisjousella ja niiden välisellä hahlomekanismilla varustetussa laitteessa (katso luku 2.2.1) voimantuotto määräytyy vuorostaan sen mukaan, onko tietyssä kohtaa liikettä käytössä vain yksi jousi vai kummatkin. Purkamalla uuden laitteen voimakäyrä eri osakokonaisuuksiin nähdään, että ryhdyttäessä vetämään (punainen käyrä) avointa kieltä vaihteen käännön alkaessa kohti käyttöasentoansa, liikettä vastustaa aluksi vain avoimen kielen puoleinen jousi ja kieli lähtee liikkeelle noin 1 kN voimalla. Samalla lähtee liikkeelle myös jousimekanismeja yhdistävä hahlotanko, mutta hahlon takia kiinni oleva kieli ja sen jousimekanismi eivät liiku vielä mihinkään. Laitteen jousia yhdistävän hahlotangon hahlon pituus on 35 mm, joten liikkeen edetessä 35 mm saakka hahlotanko ottaa liikkeeseen mukaan myös kiinni olevan puolen jousimekanismin ja liikettä vastustava voima kasvaa välittömästi noin 2,5 kN:iin. Tästä eteenpäin laitteen kummatkin tangot liikkuvat siis yhtäaikaaisesti. Liikkeen edetessä jousimekanismien kulma-asemat muuttuvat ja liikettä vastustava voima pienenee. Liikkeen ollessa noin 80 mm kohdalla auki olevan kielen puoleinen jousimekanismi on kääntynyt jo yli keskiasemansa ja se avustaa jo kääntöliikettä yhtä suurella voimalla, jolla jälkimmäinen jousimekanismi vielä vastustaa. Tällöin jousivoimien summa on nolla, kuten kuvasta 68 voidaan havaita. Kielet kääntyvät tässä kohdassa kuitenkin vielä vahvasti vaihteenkääntölaitteiden avustamana, joten nämä voimat ohjaavat kääntöavustimenkin tämän nollavoiman ylitse. Liikkeen jatkuessa avittavan jousimekanismin kulma-asema vain paranee koko ajan ja vastustavan jousimekanismin kulma-asema huononee,

Kuvaan 68 on piirretty myös vihreä voimakäyrä, joka kuvaa sitä voimaa, joka vaadittaisiin, jos laite haluttaisiin kääntää toiseen asemaan kiinni olevaa kieltä työntämällä. Varsinainen vaihteenkääntöliikkeen suorittama kääntösekvenssi tapahtuu siis aina tällä punaisen käyrän mukaisella vetotekniikalla, mutta laitteen käytön kannalta on hyvin tärkeää ymmärtää myös se, minkälaisella ulkoisella voimalla laitteen pystyisi kiinni olevalta puolelta avaamaan. Työntämällä liikutettaessa kummatkin jouset ovat alusta asti yhdessä vastustamassa liikettä ja kokonaisvoima pysyy vastustavana aina 55 mm asti hyvin samaan tapaan kuin Railexilläkin. Toinen jousimekanismeista on kääntynyt jo hieman ennen tätä pistettä liikettä avustavaan suuntaan, mutta tässä kohdassa jälkimmäinenkin jousimekanismeista kääntyy liikettä avustavaksi ja kääntöavustimen tangot ikään kuin karkaavat työntävältä voimalta kohti toista pääteasemaansa ensin kummankin jousen voimalla (kuvan 68 liikeväli 55 -> 35 mm) ja sitten vielä ainoastaan toisen jousen voimalla (kuvan 68 liikeväli 35 -> 0 mm). Laite karkaa siis toiseen pääteasemaansa aivan samassa kohdassa kuin Railexikin, mutta erillisjousien takia se tekee sen hieman aggressiivisemmin. Tämä karkaava liike ei ole kuitenkaan käytön aikana millään tavalla todellinen, koska kääntöavustinta ei missään tilanteessa työnnetä tällaisia pituuksia.

Tämän perusteella voidaan todeta, että uusi jousirakenne kestää siis kiinni olevaan kieleen kohdistuvia kuormituksia aivan yhtä hyvin kuin nykyinen Railex. Laitteiden merkittävin ero voimien kannalta on juuri auki olevan kielen kiinnipitovoimassa. Nykyinen Railex pitää kumpaakin kieltä käytön aikana kiinni samalla noin 2 kN voimalla, mutta uuden laitteen pitovoima avoimelle kielelle on vain 1 kN. Tämän asian vaikutukset voidaan nähdä kahdella tavalla. Se on toisaalta hyvä asia, sillä uuden laitteen kanssa avoimen kielen liikkeelle saaminen ei vaadi niin suuria voimia, jolloin taivutusmomentit kielessä vähenevät ja kieli lähtee luonnollisemmin ja aiemmin vaihteenkääntölaitteen ohjaamaan suuntaan. Tämä vähentää todennäköisesti myös vaihteenkääntölaitteen virrankulutusta käännön aikana. Pitovoiman vähyyys voidaan kuitenkin nähdä myös laitteen heikkoutena, sillä se lisää tietenkin myös avoimen kielen värähtelyriskiä junan yliajon aikana. Näistä kahdesta näkökannasta jälkimmäinen riskinäkökanta on ehkä merkittävämpi, joten näiden laitteiden koekäytön on tärkeää mitata valvontatankojen liikettä kuormituksen aikana. Nämä liikkeet mitattiin vaihteesta V331 siirtymäanturien avulla ja tankojen liikkeet sekä kiinni olevalla puolella että auki olevalla puolella on esitetty kuvassa 69.

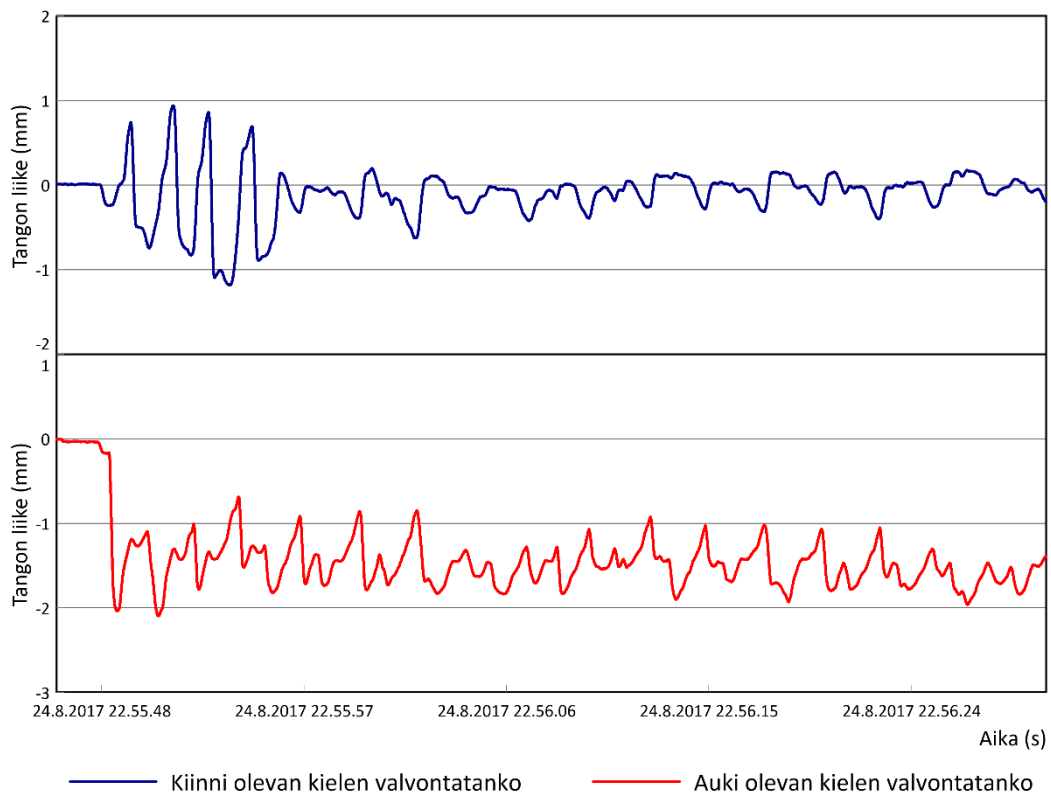
Kuva 69. Vaihteen V331 kielen kärkialueen kääntöavustimen kohdalla olevien valvontatankojen liike junan ylityksen aikana. Negatiiviset arvot kuvaavat kielen liikettä aukeavaan suuntaan ja positiiviset arvot liikettä kohti tukikiskoa.

Kuva 69 osoittaa, että kääntöavustimen kohdalla olevissa tarkastustangoissa on havaittavissa selkeää liikettä junan ylitysten aikana. Kiinni olevan kielen tarkastustanko liikkuu suurimmillaan noin 1 mm kumpaankin suuntaan kuormituksen johdosta ja auki olevan puolen valvontatanko noin 1–2 mm aukeavaan suuntaan. Nämä kummatkaan liikkeet eivät sinällään ole vielä erityisen kriittisiä, sillä tarkastustankojen sekä myös varsinaisten kääntötankojen kiinnityssokissa ja -holkeissa tiedetään olevan keskiarvoisesti noin 0,5–1 mm välyksiä. Tämä tarkoittaa sitä, että valvontatangot pääsevät uusissakin vaihteissa vapaasti liikkumaan kuormituksen aikana noin 0,5–1 mm verran. Mitattu siirtymä ei ole juurikaan suurempi kuin nuo arvot, joten valvontatankojen voidaan sanoa pysyvän hyvin paikoillaan kuormituksen aikana. Avoimen puolen valvontatangossa on lisäksi havaittavissa, että maksimaalinen 2 mm aukeavaan suuntaan oleva liike tapahtuu heti ensimmäisen kuormittavan akselin kohdalla. Tämä viittaa siihen, että tangon asemassa tapahtuu välittömästi kuormituksen alkaessa noin 1,5 mm vapaa absoluuttisiirtymä, joka johtuu välyksien poistumisesta. Näiden välyksien katoamisen jälkeen tangon liike on enää noin 0,5 mm kumpaankin suuntaan junan yliajon aikana, joka on käytännössä vain tangon luonnollista värähtelyä.

Kääntöavustimen kohdalla kuvan 69 mukaiset hieman suuremmatkaan värähtelyt eivät itseasiassa saa aikaan aukiajoja, sillä tältä kohdalta valvontatangot on säädetty ilmaisemaan vasta 9 mm suuruiset poikkeavat liikkeet tangossa. Näin suuria valvontatankojen liikkeitä ei kuitenkaan käytännössä koskaan pysty muodostumaan, joten ne eivät todellisuudessa valvo kielen asemaa kääntöavustimen kohdalla. Tämän valvonta-arvon pienentämistä tulisi ehdottomasti tulevaisuudessa pohtia, jotta valvontalaitteet saadaan aktiivisesti käyttöön myös kääntöavustimen kohdalla.

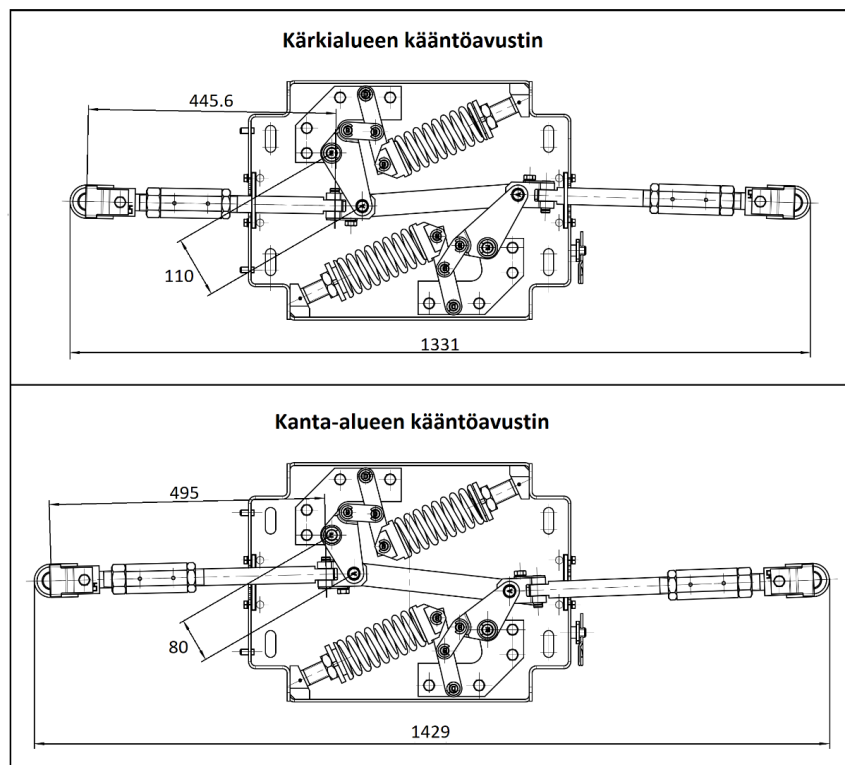
Kuva 70. Vaihteessa V331 käytettyjen kääntöavustimien rakenne-erot vaihteen kielen kärki- ja kanta-alueella.

Näiden rakenteiden ajateltiin alustavasti toimivan ihan yhtä tehokkaasti omalla iskupituudellaan. Vaihteen V331 asennuksen jälkeisenä syksynä 2016 kuitenkin huomattiin, että vaihteen kanta-alueen kääntämisessä ilmenee ongelmia. Kanta-alueen kääntöavustin ei päässyt kääntöliikkeensä loppuun, joka vaikutti suoraan myös kääntölaitteeseen B, jonka kääntösekvenssi jäi myös kesken. Vaihteen asennushetkellä vaihteen käännöt olivat luonnollisesti testattu ja vaihde oli kääntynyt normaalisti asennosta toiseen, kuten myös loppukesän ja alkusyksyn aikana. Ulkolämpötilan laskettua 0 °C kohdalle kääntöavustimen jousimekanismissa havaittiin kuitenkin selkeästi vikaa.

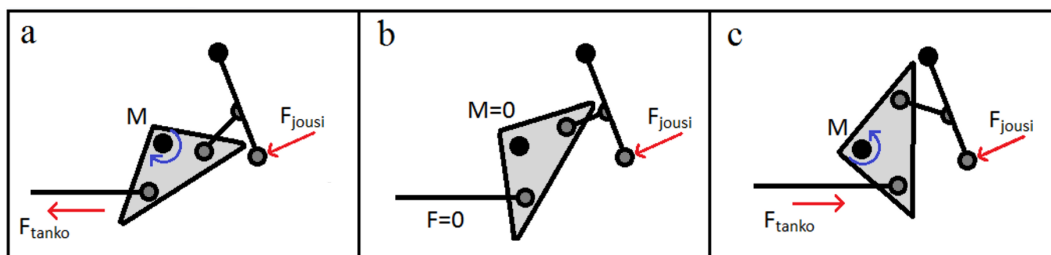
Kuva 71. Uuden kääntöavustimen jousimekanismin toimintaperiaate.

Vaihteenkääntölaitteen luoman voiman johdosta kääntöavustimen mekanismi liikkuu vielä hieman pidemmälle tämän pisteen yli. Käännön edetessä kohti päätepistettään ja kielen suoristuessa vaihteenkääntölaitteen synnyttämä taivutusmomentti alkaa kuitenkin koko ajan pienetä kielissä. Tässä vaiheessa kääntöä jousimekanismin josten tulisi olla jo siinä asemassa, että niiden voima on liikettä avustava ja riittää viemään kielten kääntöliike pääteasemaan kummallakin puolella. Etummainen jousimekanismi on kuitenkin vasta juuri päässyt keskiasemansa yli ja pitkän hahlotangon takia takimmainen jousi on itseasiassa vasta lähestymässä keskiasemaansa ja vastustaa vielä liikettä. Laite saavuttaa siis niin sanotun voimattoman keskitilansa vasta aivan käännön loppuvaiheilla. Tämän kohdan ylittämiseen tarvittaisiin siis vielä vaihteenkääntölaitteelta tulevaa ulkoista voimaa, mutta tämä voima ei ole enää kovin iso, sillä suljettuun asemaan kääntyvä kieli on tässä kohdassa jo saavuttanut pääteasemansa vaihteenkääntölaitteen kohdalla ja taivutusmomenttia ei enää synny lisää. Lämpimissä oloissa kummatkin kielet ovat kuitenkin hyvin notkeita ja tämän kohdan yli päästään vielä kohtalaisen pienillä voimilla, jotka

vaihteenkääntölaite pystyy tuottamaan aukaistavaan kieleen vielä ihan kääntö-tapahtuman loppupuolellakin. Kylmissä oloissa kielet kuitenkin jäykistyvät ja taivutusvastus niissä lisääntyy, jolloin vaihteenkääntölaitteen voimat eivät enää riitä käännön loppupuolella koko vaihteen kannan liikuttamiseen. Tällöin vaihteen kääntö jää kesken kanta-alueella.

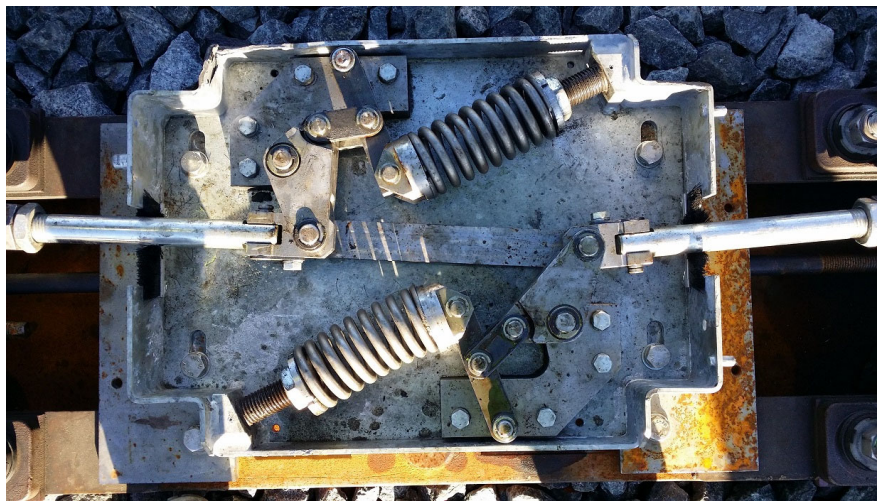
Yleisenä havaintona näistä koevaihteista voidaan todeta se, että ne aiheuttivat yllättävän paljon ennestään tunnistamattomia ongelmia, jotka liittyivät monet siihen, että vaihteen alkuperäinen asennus selkeästi epäonnistui. Vaihteen eivät olleet täysin toimintakuntoisia työmaalle tullessaan, joka vaikutti siihen, että osa vaihteen toiminnan kannalta tärkeistä säädöistä jouduttiin tekemään varsinaisen vaihteen asennuksen jälkeen rataoloissa. Vaihteen kokoonpanotehtaalla sattuneiden asennusepäselvyyksien johdosta kaikki kaukalopölkkyt olivat kielisovituselementissä hieman väärässä kohdassa, joka johti siihen, että vaihteen kääntötangot ja tarkastustangot eivät kulkeneet pölkyn keskilinjalla, kuten oli suunnitelmissa tarkoitus. Nämä pölkkyjen orientaatio-ongelmat aiheuttivat asennuksen jälkeen tankojen törmäämistä kaukalopölkyn reunoihin, jonka takia kummankin vaihteen pölkkytystä ja kääntölaitteiden kiinnityksiä jouduttiin modifioimaan vielä liikenteen alaisena. Täysin suunnitelman mukaiseksi pölkkyjen asemaa ei kuitenkaan pystytty enää rataoloissa saamaan, joten vaihteet ovat kärsineet näistä toimilaitepölkkyjen orientaatio-ongelmista koko tähänastisen elinkaarensa ajan. Pölkkyjen orientaatio-ongelmien seuraukset kääntöavustintankojen asemaan on nähtävissä kuvasta 72. Tangot ovat selkeästi vinossa suhteessa raiteen kohtisuoraan linjaan nähden, jolloin ne eivät pysty tuottamaan vaihteen kieliin täyttä suunniteltua kääntövoimaa.

Kuva 72. *Kaukalopölkyn väärästä asemasta johtuva kantakääntöavustimen kääntötankojen vinous vaihteessa V331.*

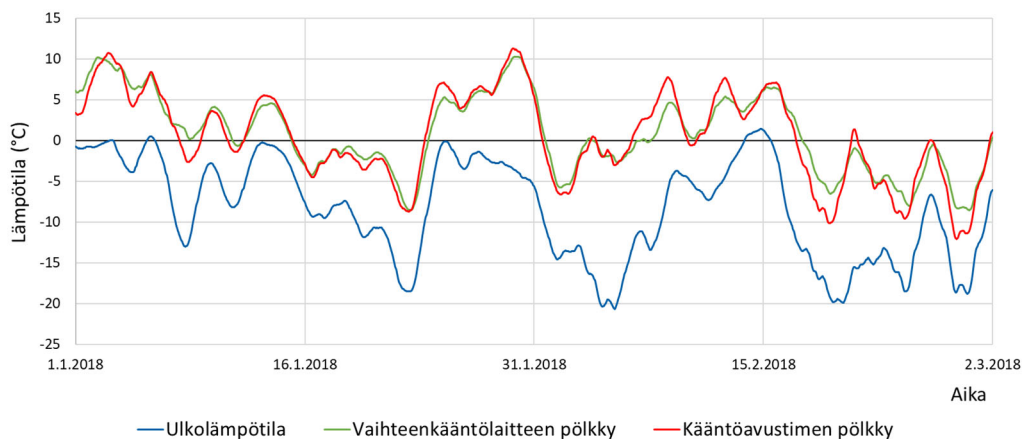
Lämmityslevyt puuttuivat siis kohtalaisen pitkään vaihteista, jolloin myös kaukalopölkkyjen sisälämpötilan mittaukset eivät olleet kovinkaan relevantteja. Lämmityslevyjen asentamisen jälkeen tilanne ei juurikaan parantunut, sillä kääntöavustimien kohdalle pölkkyihin ei asennettu missään kohtaa kunnollisia kansirakenteita. Pölkkyt ovat päältä avonaisia, kuten esimerkiksi kuvista 4 ja 72 voidaan havaita. Vaihteenkääntölaitteiden kohdalla pölkkyissä oli hieman paremmat suojukset (katso kuva 8), mutta tällä ei ole ollut juuri lainkaan vaikutusta pölkkyjen lämpötiloihin, jotka on esitetty kuvassa 73 ajanjaksolla 1.1.2018–2.3.2018.

Kuva 73. Kaukalopölkkyjen sisältä mitatun lämpötilan vertailu ulkolämpötilaan ajanjaksolla 1.1.2019–2.3.2019 vaihteessa V331.

Kuvasta 73 voidaan havaita, että lämmityksellä on ollut keskimäärin noin 5–10 °C positiivinen vaikutus kummankin pölkyn sisälämpötilaan. Kylmimmillä yli -10 °C pakkaskeleillä lämpötila on siis laskenut negatiivisen puolelle myös pölkyn sisällä, joka mahdollistaisi lumen kertymisen pölkkyyn. Tästä voidaan vetää suora johtopäätös, että lämmitys ei ole ollut riittävällä tasolla. Pölkyn sisällä vallitsevaan lämpötilaan saataisiin varmasti kohennusta pölkkyjen kansia parantamalla, mutta todennäköisesti sulan puolella pysyminen vaatisi myös suuremmat lämpövastukset.
